Note sullo stato dell'impianto

Riferimento: Liceo Scientifico "Preseren" / Istituto Tecnico Lingua Slovena "J. Stefan"- Strada di Guardiella, 13/1-2 - SECONDO PIANO

Oggetto: Impianto di Videosorveglianza

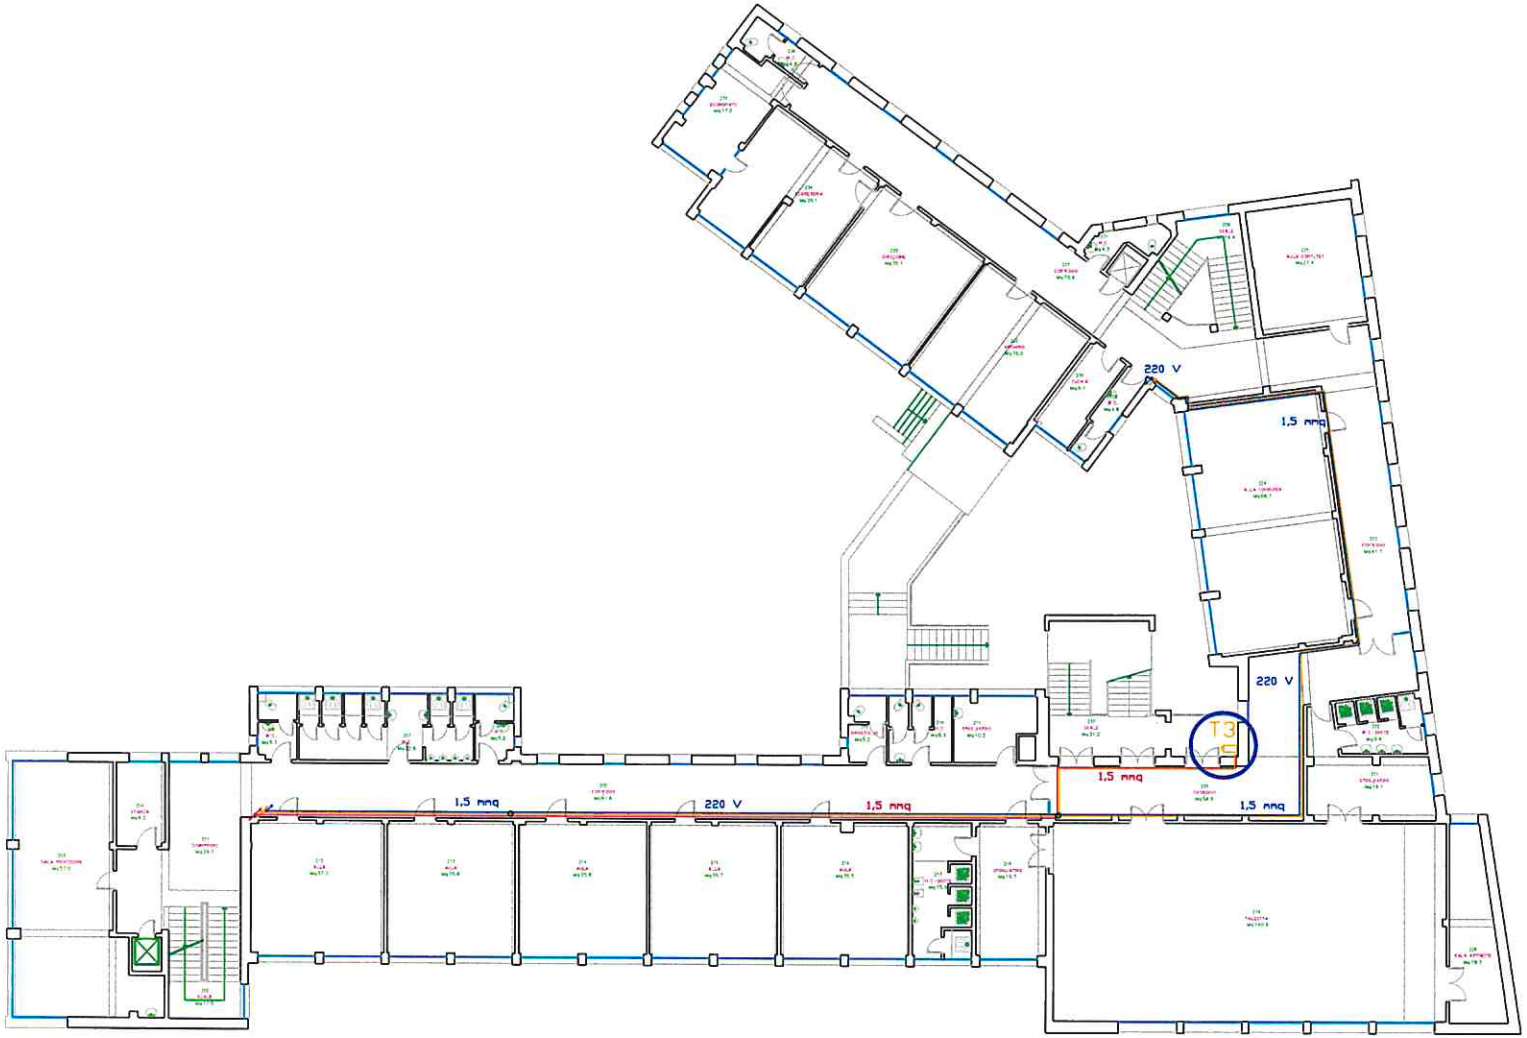
- Impianto chiuso
- UPS by-passato - (sostituire accumolatori)
- T5 - T6 - T7 non funziona probabile mancanza di alimentazione
- Prevista pulizia telecamere
- Verifica l'orientamento
- Verifica posizionamento tabelle
- Regolamento d'Istituto Preseren mancante
- Regolamento d'Istituto Stefan mancante
